DENİZLİ HULUSİ ORAL EVİ YAPISAL BOZULMALAR VE KORUMA SORUNLARI

Doç.Dr. Hicran Hanım HALAÇ¹
Arş. Gör. Özge Ceylin YILDIRIM²
Arş. Gör. Mazlum KALAK³

STRUCTURAL CORRUPTION AND CONSERVATION PROBLEMS IN THE DENİZLİ HULUSİ ORAL HOUSE

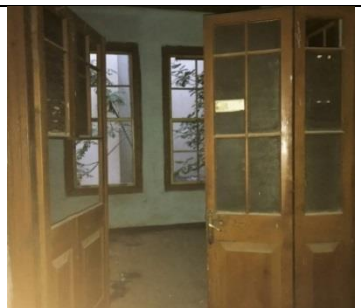
ZO8

(ZO8) Çift kanatlı ahşap kapıyla girilen bu bölümde duvarlarda boyada ve sıvada kabarmalar, çatlamlar gözlemlenmek mümkün, ahşap zeminde yıpranma gözlemlenmiştir. Yapının kuzeyine açılan ahşap pencere doğramaları (P10) nolu pencerenin alt kısmında tamamen yok olmuşken (P11) nolu pencerede camlar kırılış ve ahşap yüzeyde yıpranma gözlemlenmiştir(Tablo 13).

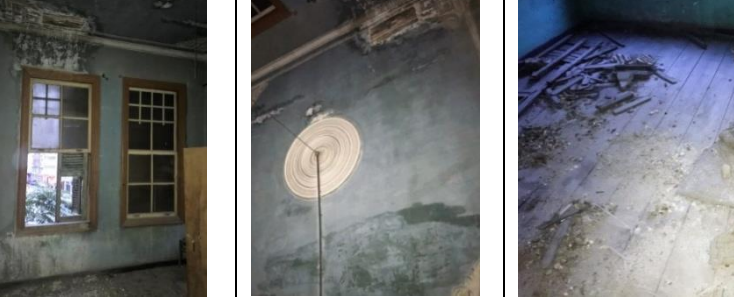
IO6

(IO4) bölümünün doğusunda yer alan (IO6) odasında suyun etkisiyle duvarlarda boyada ve sıvada kabarmalar, çatlamlar ve dökülmeler oluşmuştur. Ahşap zeminde eskime meydana gelmiş mekan içinde bulunan ahşap dolaplar tahrip edilerek yerlerinden sökülmüş ve odanın ortasında bulunmaktadır. (IO6) odasının tavanı bünyesine aldığı nemden dolayı kabarmıştır çatlamlar bulunan sıvanın sadece doğuda az bir kısmı dökülmüştür. Mekânın (P23), (P24), (P25) ve (P26) ahşap pencerelerinde ahşap malzemede eskime olsa da yapının diğer pencerelerine göre daha iyi durumdadır (Tablo 19).

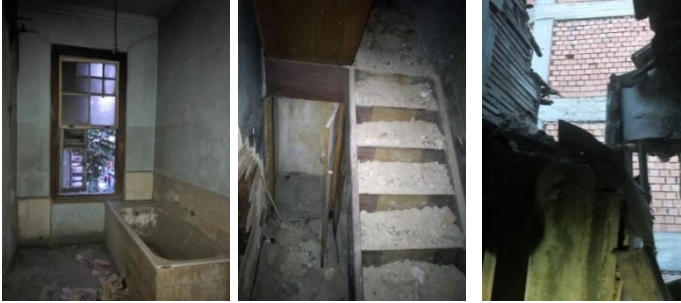
IO7 IO8

(IO6) nolu odanın kuzeyinde yer alan (IO7) banyo bölümünde duvarlarda boya ve sıva kabarması meydana gelmiş, duvardan yerden 60 cm yükseğe kadar kaplanan ve yerde bulunan seramikler de kırılmalar ve çatlamlar meydana gelmiştir. Banyoda bulunan tesisatın sökülmesine bağlı olarak duvar ve seramiklerde hasara yol açmıştır. Mekân tavanında neme bağlı kabarmalar ve dökülmeler oluşmuştur. Mekânın (P26) nolu ahşap penceresinde yıpranma meydana gelmiş ve camlar kırılmıştır (Tablo 20).

(IO7) nolu mekânın kuzeyinde ye alan (IO8) nolu merdiven bölümünde merdiven üstünü örten çatının büyük bir kısmı çökmüş ev basamakların üzerinde moloz birikintisi oluşmuştur(Tablo 18). Merdiven bölümünü kuzey duvarı sıvaları dökülmüş açığa çıkan ahşap çıtalar kırılmış yapı duvarı ağır hasara uğramıştır. Merdiven bölümünün kuzeyinde bulunan (IO9) bölümü ve yapı kuzeyinin orta mekânındaki(IO10) sorunlar büyük oranda (IO6) bölüm ile benzeşmektedir. (IO8) bölümünden cihannüma katına çıkılır (Tablo 20).

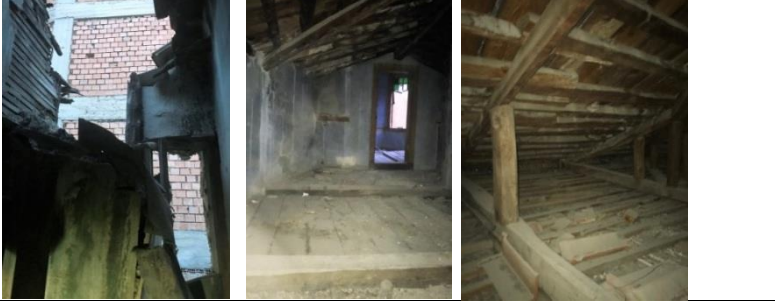
IIO1

(IIO1) bölümünde çatıda meydana gelen hasarlardan dolayı sızan sudan kaynaklı duvarlarda ve boyada kabarmalar gözlemlenmektedir. Ahşap zeminde suyunda etkisiyle ahşapta şişme, çürüme meydana gelmiştir.(IIO2) Cihannüma da su etkisiyle duvarlarda boyada ve sıvada kabarmalar, çatlamlar ve yer yer dökülmeler oluşmuştur. Ahşap zeminde meydana gelen kabarmalar ve ahşapta ayrılmalar meydana gelmiştir. Tavan kısmında boyada ve sıvada kabarmalar, çatlamlar meydana gelmiştir. Ahşap (P36), (P37), (P38), (P39) ve (P40) pencerelerince yoğun parça kaybı, ahşapta eskime ve yıpranma meydana

gelmiş camları kırılmıştır. (P36) pencerenin kasasıyla beraber tamamen yok olmuştur. (P37) penceresinin alt bölümü tamamen yok olmuştur. (Tablo 21)

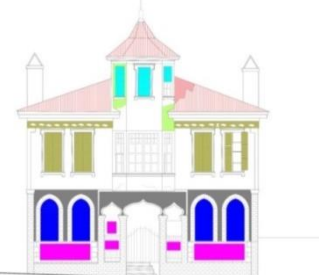
Yapının girişinin bulunduğu güney cephesi zemin katı bölümü taş kullanıldığı için diğer cephelere göre daha iyi durumdadır. Saçakta meydana gelen hasarlardan dolayı sızan sudan kaynaklı sıvada kabarmalar ve dökülmeler olmuştur. Cumba ve cihannüma cephesinde yapısal çatlamlar meydana gelmiştir. Ahşap pencere kepenklerinde doğal nedenler ve bakımsızlık nedeniyle yıpranma ve çürüme oluşmuştur. (P18) ve (P24) pencerelerinin kuzey kepenk kanatları tamamen yok olmuştur (Tablo 22).
