ERZURUM HAVZASI'NDA YERLEŞME VE ZEMİN İLİŞKİSİ
SETTLEMENT AND GROUND RELATIONS IN THE ERZURUM BASIN

Sevda KARACA¹
Hüseyin BAYRAM²

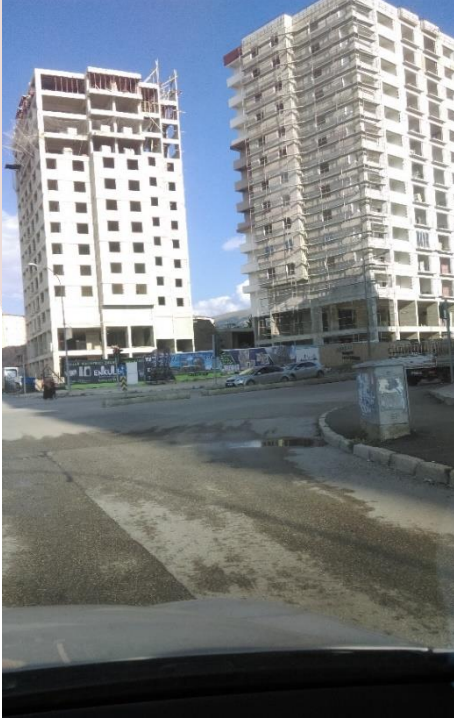
Fotoğraf 3: Erzurum’ da son zamanlarda yapılan 10 kattan yüksek binalar.

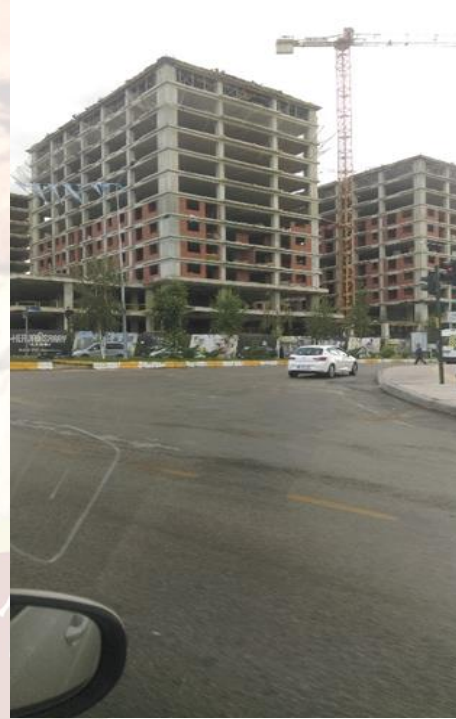
Fotoğraf 4: Erzurum’ da son zamanlarda yapılan 10 kattan yüksek binalar.

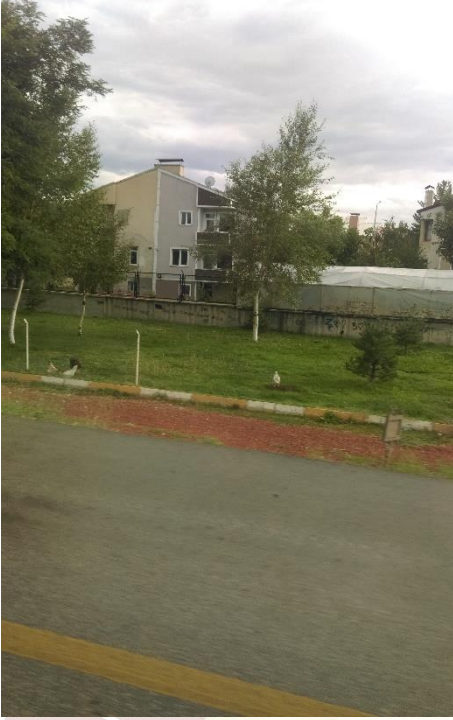
Fotoğraf 5: Dadaşkent’de zemin özelliklerine uygun iki katlı bir bina.

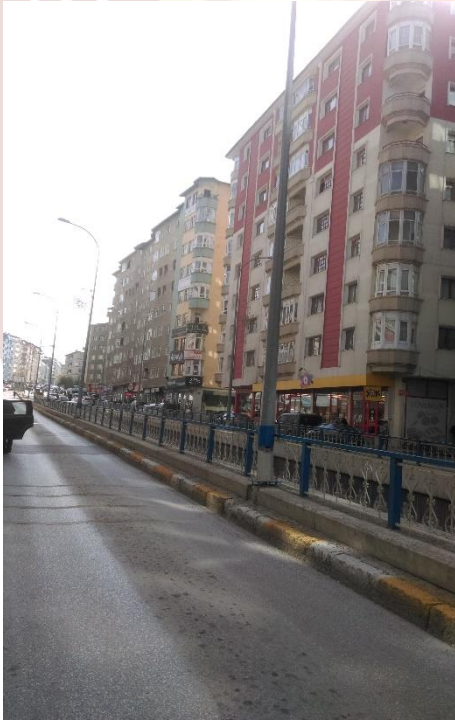
Fotoğraf 7: Eski akarsu vadisine yapılmış katli binalar.

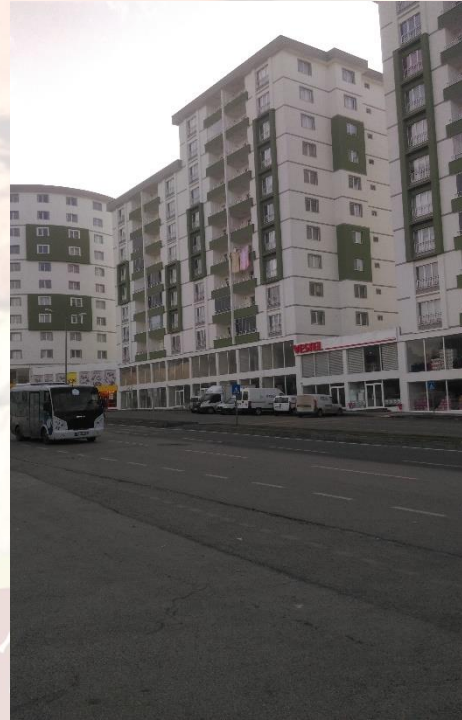
Fotoğraf 8: Eski akarsu vadisine yapılmış çok katli binalar.
